**Centro di Servizi per il Ponente Ligure -  
Giardini Botanici Hanbury GBH**

## DOCUMENTO DI VALUTAZIONE DEI RISCHI

### Relazione Tecnica della Sicurezza

25/05/2023

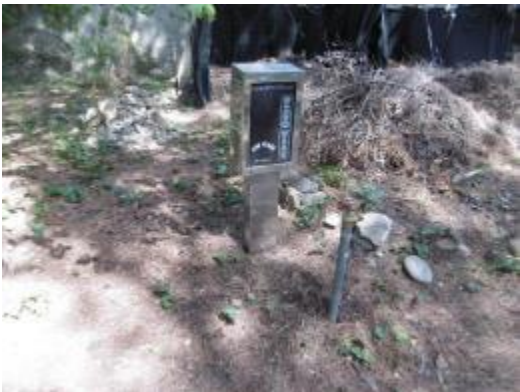
| NON CONFORMITÀ | Rete antincendio incompleta<br>Idranti non segnalati | | | | | | | |
| DESCRIZIONE PARTICOLAREGGIATA | La rete idrica antincendio a servizio dei Giardini risulta incompleta e non copre tutte le aree dell'insediamento<br>Alcuni idranti non risultano idoneamente segnalati<br>In occasione degli interventi di manutenzione periodica svolti sono state segnalate numerose difformità (manichette rotte o bucate, lance rotte ecc) da ripristinare | | | | | | | |

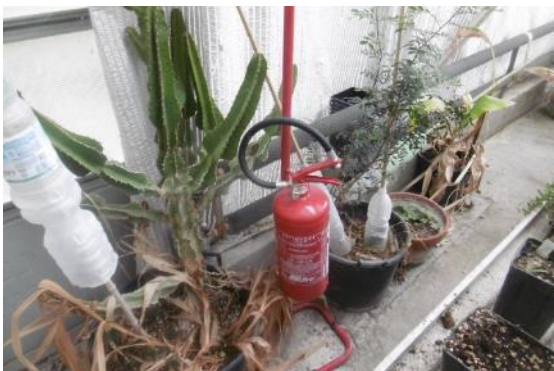
| NON CONFORMITÀ | Assenza di estintore a servizio dell'area | | | | <p><b>Foto 2023</b></p> | | | |
| DESCRIZIONE PARTICOLAREGGIATA | Non è presente un estintore a polvere a servizio dell'area della Serra | | | | | | | |

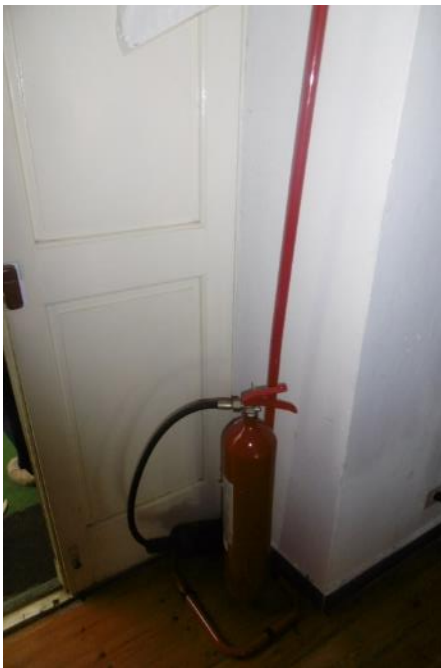
| NON CONFORMITÀ | Estintori posizionati a terra e non segnalati | | | | |
| DESCRIZIONE<br>PARTICOLAREGGIATA | Presenza di estintori posizionati a terra e non segnalati | | | | <p><b>Foto 2023</b></p> |

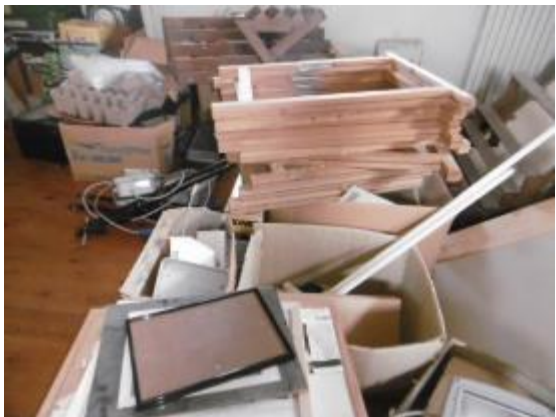
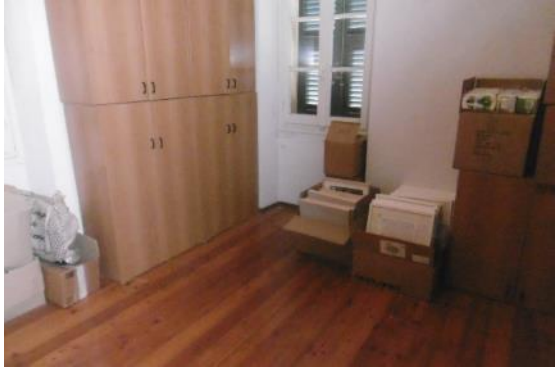
| NON CONFORMITÀ | Presenza di materiale vario in deposito | | | | |
| DESCRIZIONE PARTICOLAREGGIATA | <p>Presso i piani quarto e quinto di Villa Orengo sono presenti materiali vari in deposito, parte dei quali posizionati a terra</p> <p>Al piano quinto è posizionato materiale vario in attesa di smaltimento</p> <p>Non è presente un estintore a servizio dell'area</p> <div> <p><b>Foto 2022</b></p> </div> <div> <p><b>Foto 2023 – PIANO QUINTO</b></p> </div> <div> <p><b>Foto 2023 – PIANO QUARTO</b></p> </div> | | | | |

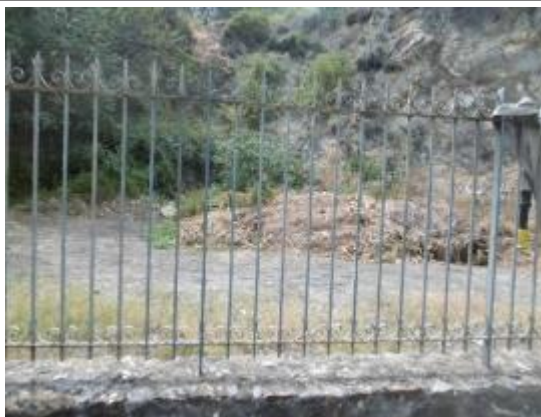
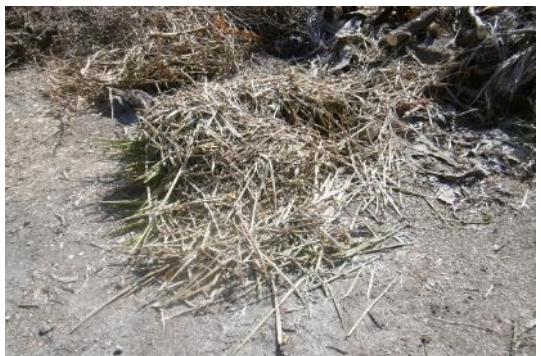
| <b>Descrizione particolareggiata</b> | <p>E' svolta presso la cava attività di abbruciamento dei residui vegetali per cui non è disponibile idonea procedura formalizzata che preveda che:</p> <ol style="list-style-type: none"> <li>1) ricorrere all'abbruciamento di residui vegetali solo nel caso in cui non si possa ricorrere alla triturazione/riduzione di volume degli scarti;</li> <li>2) non radunare troppe sterpaglie (è possibile bruciare solo piccoli cumuli);</li> <li>3) seguire le indicazioni regionali a riguardo (divieto assoluto nei periodi di divieto a rischio incendio e solo quando è assente vento etc..);</li> <li>4) individuazione di una zona o più zone in cui radunare e bruciare sterpaglie: spazio ripulito, lontano da accumuli materiale combustibile, alberi, edifici..., nelle cui vicinanze è disponibile presa d'acqua/idrante, estintore;</li> <li>5) vietato svolgere queste attività da soli;</li> <li>6) obbligo di vigilanza fino al completo spegnimento dell'abbruciamento;</li> <li>7) informare tutti i giardinieri sulla corretta procedura per abbruciamento vegetali.</li> </ol> | | | | |

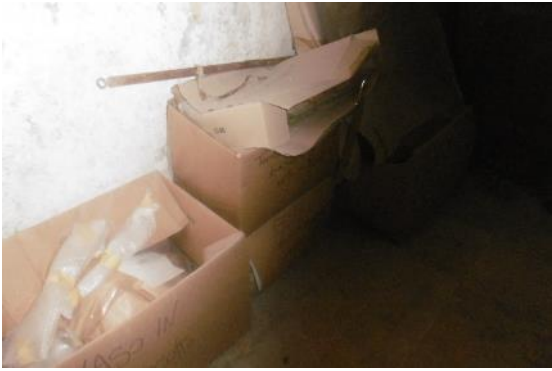
| NON CONFORMITÀ | Presenza di materiali in disuso | | | | |
| DESCRIZIONE PARTICOLAREGGIATA | <p>Presso il Piano Fondi di Villa Orengo sono presenti materiali in deposito<br/>Buona parte del materiale è costituito da reperti di cui la Soprintendenza chiede la conservazione per motivi storico-artistici<br/>Sono presenti anche materiali provenienti da un vecchio cantiere di ristrutturazione</p> <div> <p><b>Foto 2021</b></p> <p><b>Foto 2023</b></p> </div> <div> <p><b>Foto 2023</b></p> </div> | | | | |

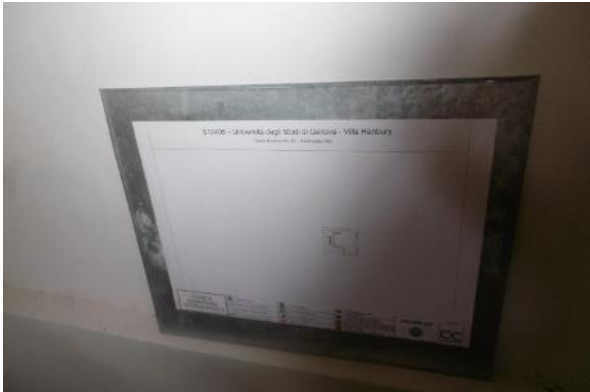
| NON CONFORMITÀ | Planimetrie di emergenza disponibili ma non affisse | | | | | <br><b>Foto 2023</b> | | |
| DESCRIZIONE PARTICOLAREGGIATA | Presso tutti i piani di Villa Orengo non sono presenti le planimetrie di emergenza | | | | | | | |

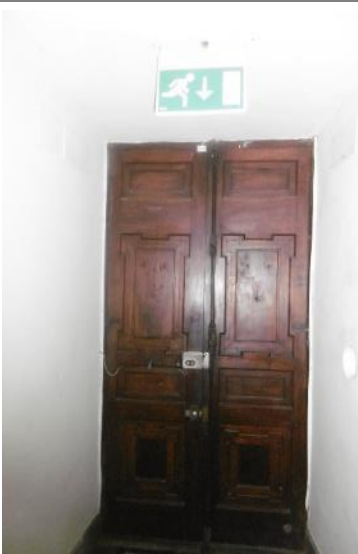
| NON CONFORMITÀ | Uscita di emergenza non apribile nel verso dell'esodo e non dotata di illuminazione di emergenza | | | | | | | |
| DESCRIZIONE PARTICOLAREGGIATA | L'uscita di emergenza a servizio di Villa Orengo non è apribile nel verso dell'esodo e dotata di maniglione antipanico.<br>La stessa non risulta idoneamente dotata di illuminazione di emergenza. | | | | | | | |

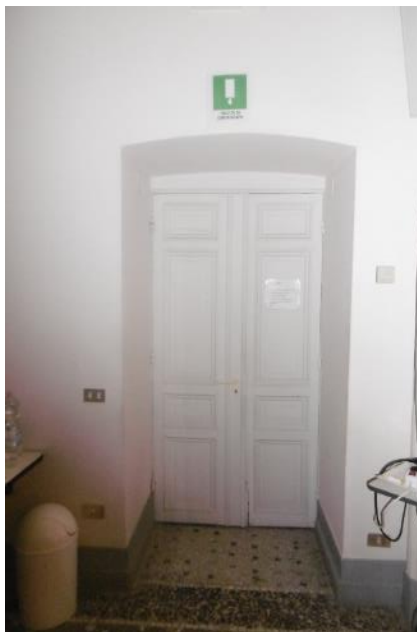
| NON CONFORMITÀ | Uscita di emergenza non segnalata | | | | | | |
| DESCRIZIONE<br>PARTICOLAREGGIATA | Le uscite della Sala dei Camini non risultano idoneamente segnalate | | | | | | |

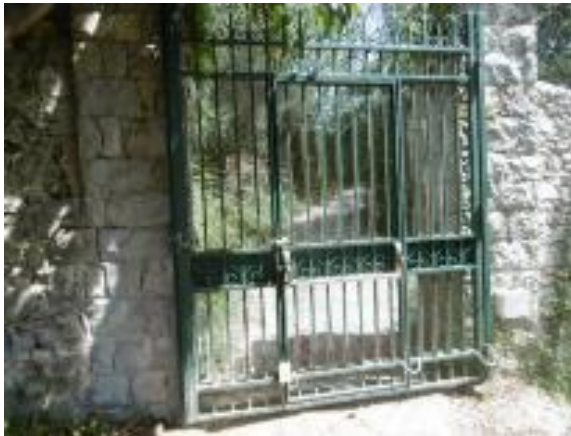
| NON CONFORMITÀ | Presenza di uscita di emergenza chiusa con lucchetto | | | | | | | |
| DESCRIZIONE PARTICOLAREGGIATA | In un'area del Giardino è presente un'uscita di emergenza, dotata di maniglione antipánico che, per motivi di security è tenuta chiusa a chiave | | | | | | | |

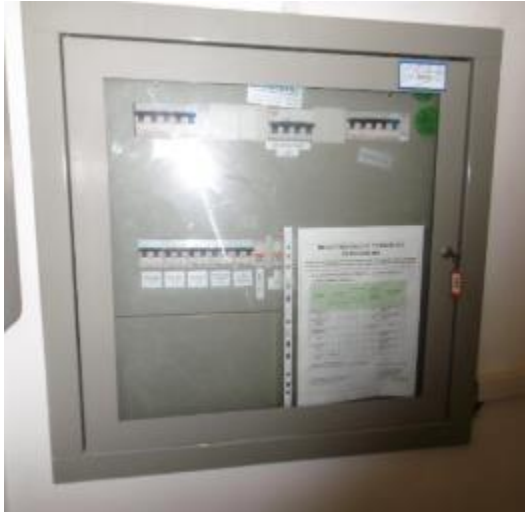
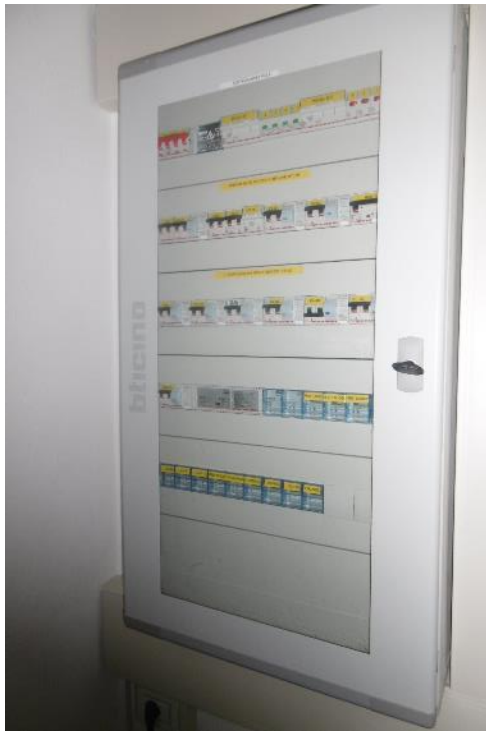
| DESCRIZIONE PARTICOLAREGGIATA | Presso tutte le Palazzine sono presenti quadri elettrici non idoneamente segnalati | | | | <div><p>FOTO 2022- VILLA ORENGO</p></div> <div><p>FOTO 2023 – VILLA ORENGO</p></div> | | |

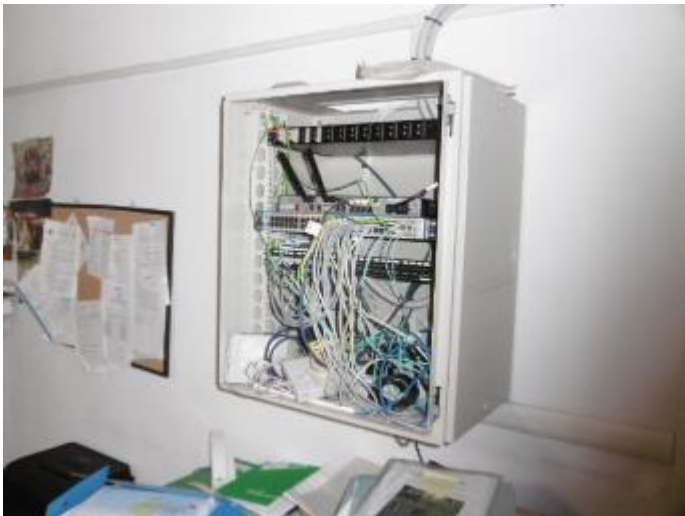
| NON CONFORMITÀ | Server sprovvisto di sportello di protezione | | | | | | |
| DESCRIZIONE<br>PARTICOLAREGGIATA | Lo sportello del server ubicato presso gli uffici a primo piano è stato rimosso, in quanto non più in grado di contenere tutti i cavi presenti | | | | | | |

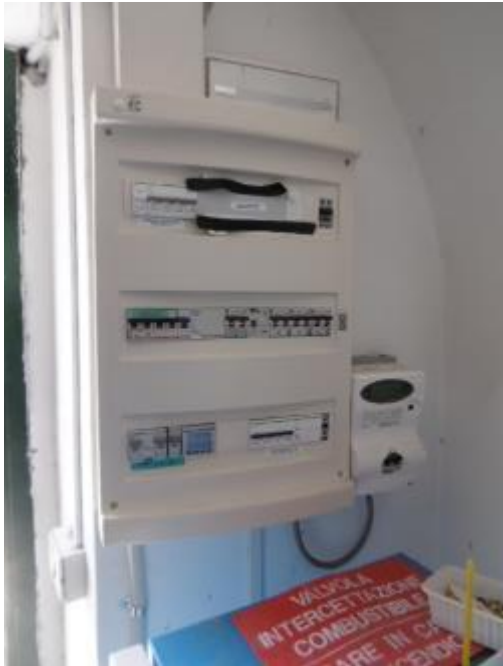
| NON CONFORMITÀ | Quadro elettrico sprovvisto di sportello | | | | | | |
| DESCRIZIONE PARTICOLAREGGIATA | Presenza di quadro elettrico sprovvisto di sportello di protezione e di segnaletica di sicurezza | | | | | | |

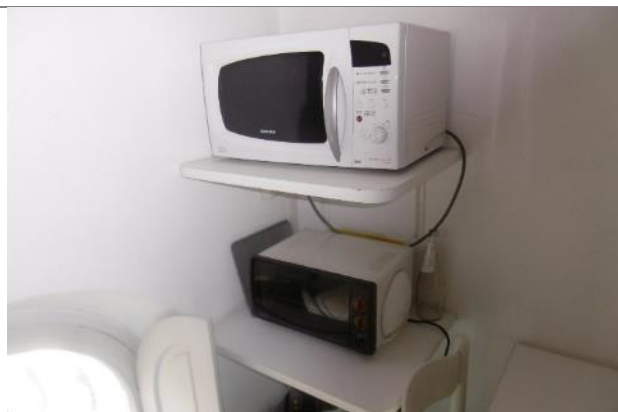
| NON CONFORMITÀ | Uso di apparecchiature di riscaldamento ambienti e cibi / bevande ausiliari | | | | | | | | |
| DESCRIZIONE PARTICOLAREGGIATA | In sede di sopralluogo si è riscontrata la presenza, presso le varie palazzine dell'insediamento, di apparecchiature elettriche ausiliarie (stufe, fornelli, macchine per caffè, frigoriferi ecc) | | | | | | | | |

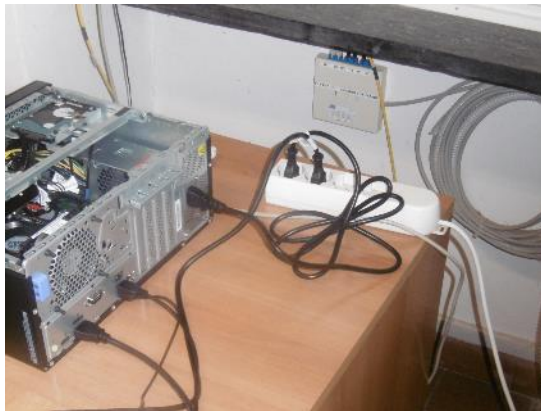
| DESCRIZIONE<br>PARTICOLAREGGIATA | <div>Sono presenti prese multiple, prolunghe e cavi a pavimento per l'alimentazione di attrezzature di lavoro e di alcune apparecchiature elettriche presenti in vari luoghi di lavoro</div> <div><p>Foto 2023</p></div> | | | | | | | |

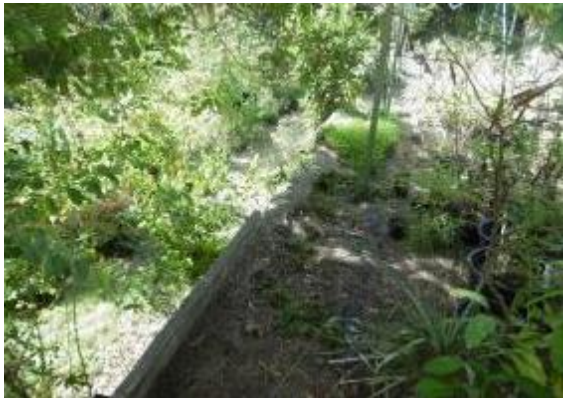
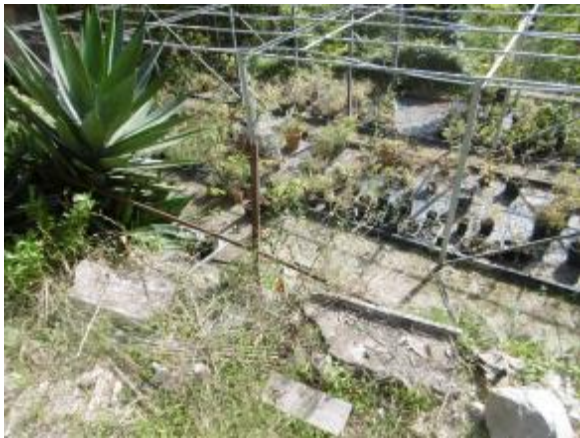
| NON CONFORMITÀ | Aree esterne prive di idonei parapetti | | | | <div></div> <div></div> <div>FOTO 2022</div> | | | | |
| DESCRIZIONE PARTICOLAREGGIATA | In varie aree esterne, accessibili al personale e ai visitatori, sono presenti dislivelli sprovvisti di idoneo parapetto | | | | | | | | |

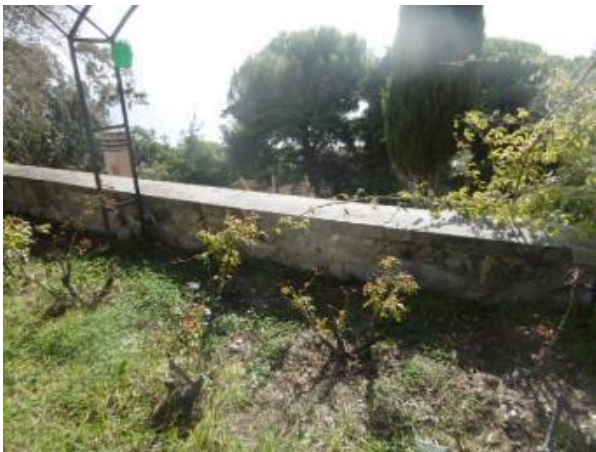
| | RIFERIMENTO PLANIMETRICO | | | | | LIV. | Aree esterne | ST. | Generale |
|---|---|---|---|---|---|---|---|---|---|
| NON CONFORMITÀ | Altezza parapetto inferiore ai requisiti normativi | | | | | | | | |
| DESCRIZIONE PARTICOLAREGGIATA | In numerose aree esterne, accessibili al personale e ai visitatori, sono presenti parapetti di altezza inferiore a quanto previsto dalla normativa vigente | | | | | | | | |

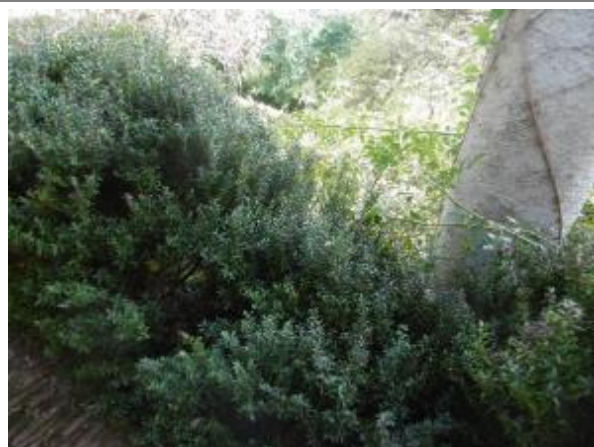
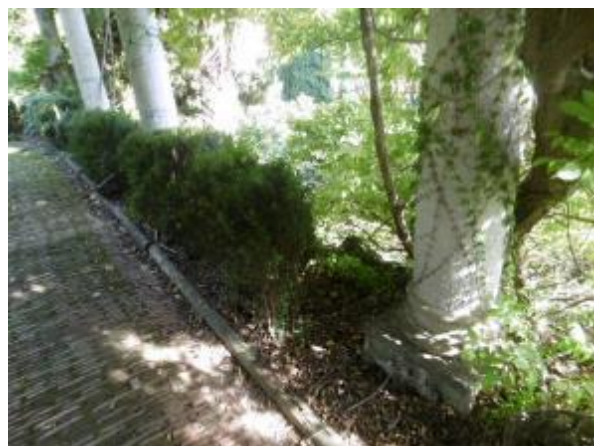
| NON CONFORMITÀ | Aree esterne prive di idonei parapetti | | | | | | |
| DESCRIZIONE PARTICOLAREGGIATA | In varie aree esterne, accessibili al personale e ai visitatori, sono presenti dislivelli provvisti di parapetto costituito da boschetti di specie arboree che risultano non continui | | | | | | |

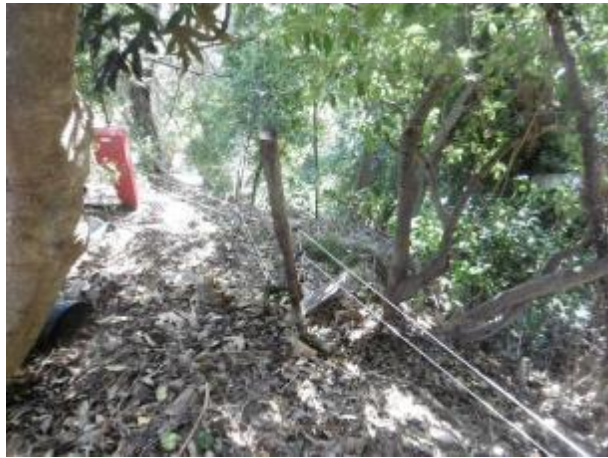
| | RIFERIMENTO PLANIMETRICO | | | | LIV. | | ST. | Aree esterne |
|---|---|---|---|---|---|--|---|---|
| NON CONFORMITÀ | Terrazzamenti con pericolo di caduta dall'alto<br>Cavi elettrici non segnalati | | | | | | | |
| DESCRIZIONE PARTICOLAREGGIATA | Nella zona di confine con il bosco adiacente vi sono diversi terrazzamenti, che presentano rischio di caduta in profondità con dislivelli anche superiori ai due metri<br>I fili in fotografia sono elettrificati e il rischio di elettrocuzione non è segnalato adeguatamente | | | | | | | |

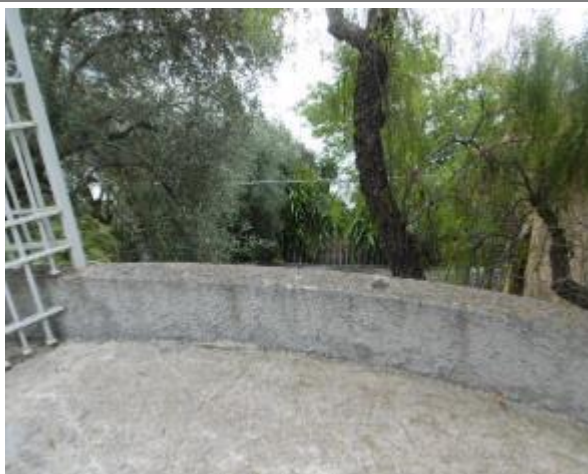
| | RIFERIMENTO<br>PLANIMETRICO | | | | LIV. | Aree<br>esterne | ST. | Ingresso carrabile |
|---|---|---|---|---|---|---|---|---|
| NON CONFORMITÀ | Altezza parapetto inferiore ai requisiti normativi | | | | | | <br>FOTO 2022 | |
| DESCRIZIONE<br>PARTICOLAREGGIATA | Presso l'accesso carrabile è presente un parapetto di altezza inferiore a quanto previsto dalla normativa vigente | | | | | | | |

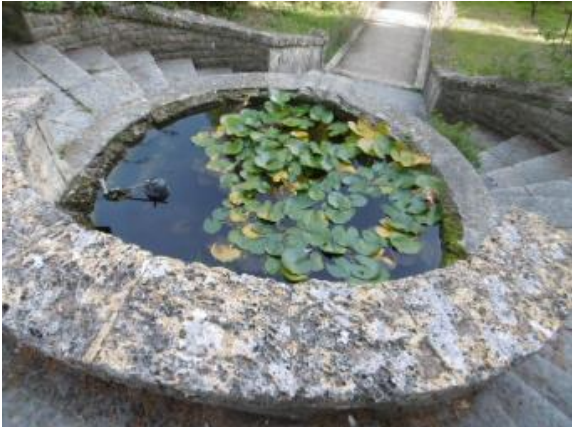
| NON CONFORMITÀ | Vasche prive di idonei parapetti | | | | <br>FOTO 2022 | | | |
| DESCRIZIONE PARTICOLAREGGIATA | Sono presenti vasche esterne, accessibili al personale e ai visitatori, sprovviste di idonea protezione per cadute accidentali al loro interno<br><br>FOTO 2023 | | | | | | | |

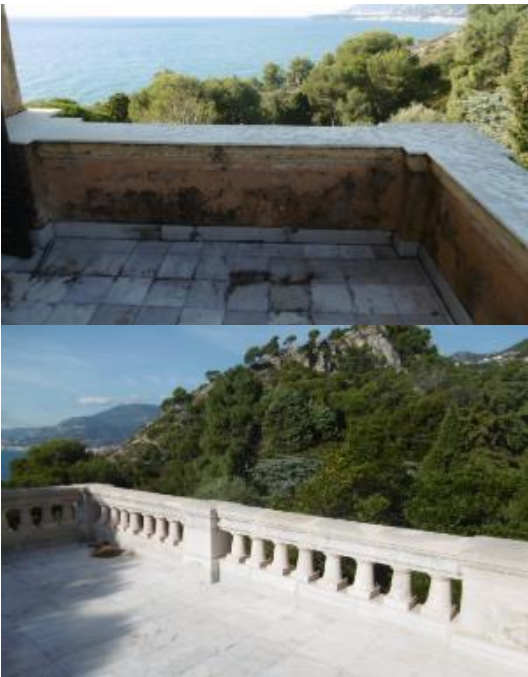
| NON CONFORMITÀ | Altezza parapetto inferiore ai requisiti normativi | | | | | | | |
| DESCRIZIONE<br>PARTICOLAREGGIATA | <p>In corrispondenza delle terrazze esterne sono presenti parapetti di altezza inferiore a quanto previsto dalla normativa vigente</p> <p>FOTO 2023</p> | | | | | | | |

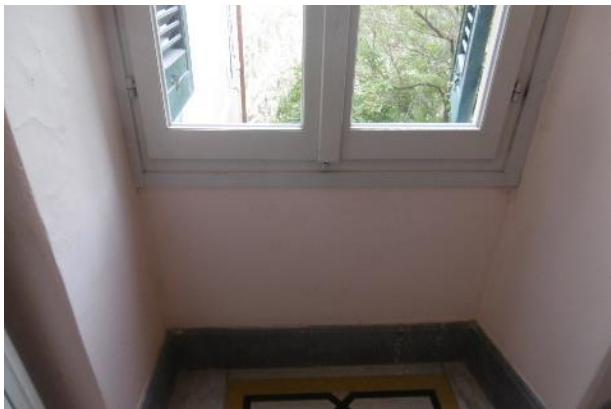
| Non conformità | Altezza parapetto inferiore ai requisiti normativi | | | | | | |
| DESCRIZIONE PARTICOLAREGGIATA | Villa Orengo: la scala di collegamento tra i piani presenta parapetto di altezza pari a 75 cm e 80 cm in corrispondenza di alcune finestre presenti lungo la stessa | | | | | | |

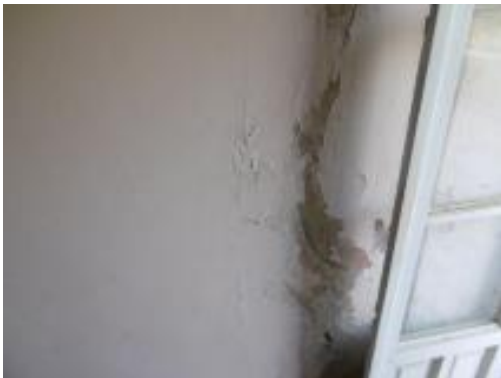
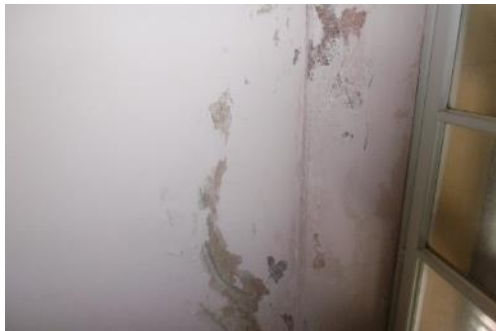
| NON CONFORMITÀ | Presenza di infiltrazioni a parete e a soffitto | | | | | <br><b>FOTO 2022</b> | | |
| DESCRIZIONE PARTICOLAREGGIATA | Molte aree della struttura presentano sfarinamento dell'intonaco a causa delle infiltrazioni | | | | | | | |

| DA PIANIFICARE | Individuare le cause delle infiltrazioni presenti e procedere alla loro risoluzione<br>Prevedere il ripristino degli intonaci che risultano ammalorati. | | | | | | | |

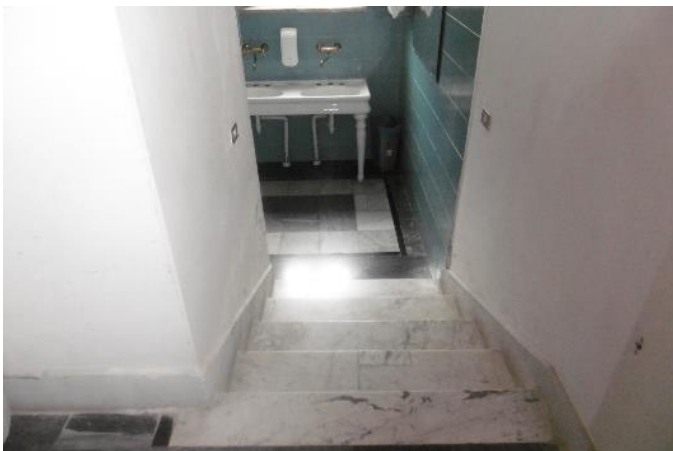
| NON CONFORMITÀ | Scala senza corrimano | | | | <br><b>FOTO 2023</b> | | |
| DESCRIZIONE PARTICOLAREGGIATA | Villa Orengo: la scala di collegamento con la zona dei WC a piano terra è sprovvista di corrimano e di strisce antiscivolo sui gradini | | | | | | |

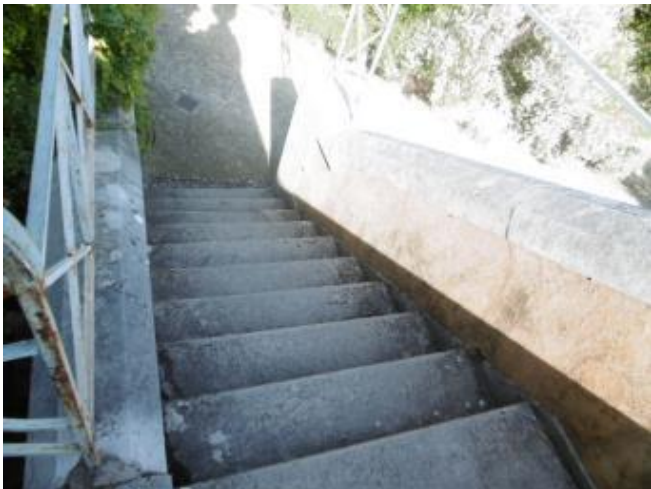
| NON CONFORMITÀ | Scala senza corrimano | | | | | | | | |
| DESCRIZIONE PARTICOLAREGGIATA | Villa Orengo: la scala di collegamento tra il terrazzo del primo piano e il piano terra è sprovvista di corrimano | | | | | | | | |

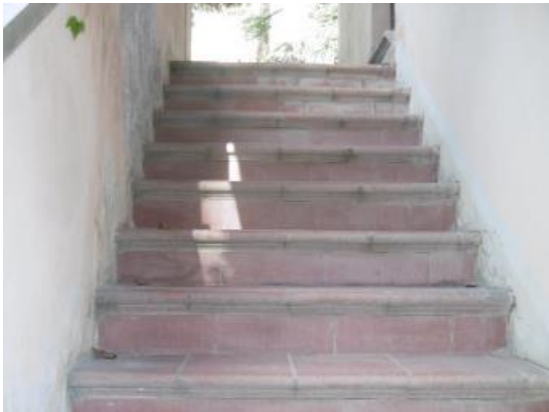
| NON CONFORMITÀ | Scala senza corrimano | | | | <br><b>FOTO 2022 – CASA BALLINI ESTERNA</b> | | | |
| DESCRIZIONE PARTICOLAREGGIATA | Casa Ballini, Foresteria: presenza di rampe di scale sprovviste di corrimano:<br>Sono inoltre assenti dispositivi antiscivolo sui gradini | | | | | | | |

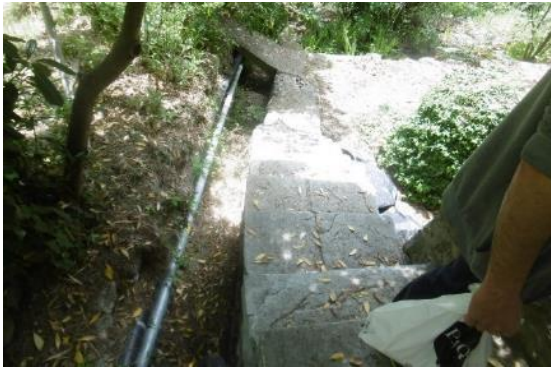
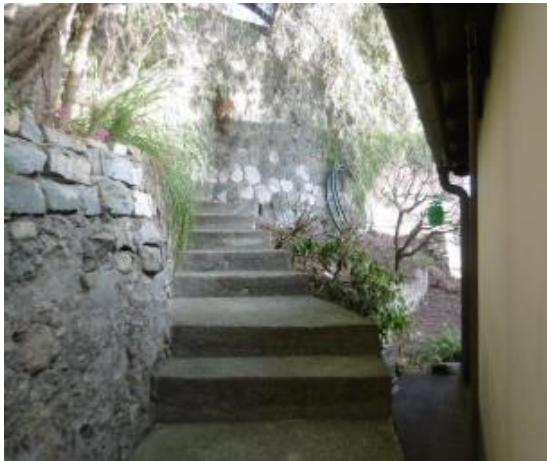
| DESCRIZIONE<br>PARTICOLAREGGIATA | <p>Casa Maurizio, esterno Palazzina Vivaio: presenza di rampe di scale sprovviste di parapetto e corrimano: Sono inoltre assenti dispositivi antiscivolo sui gradini. Queste caratteristiche risultano comuni a varie rampe di scale esterne presenti all'interno dei Giardini Hanbury</p> <div> <p><b>FOTO 2023 – VIVAIO</b></p> </div> <div> <p><b>FOTO 2022 – CASA MAURIZIO</b></p> </div> | | | | | |

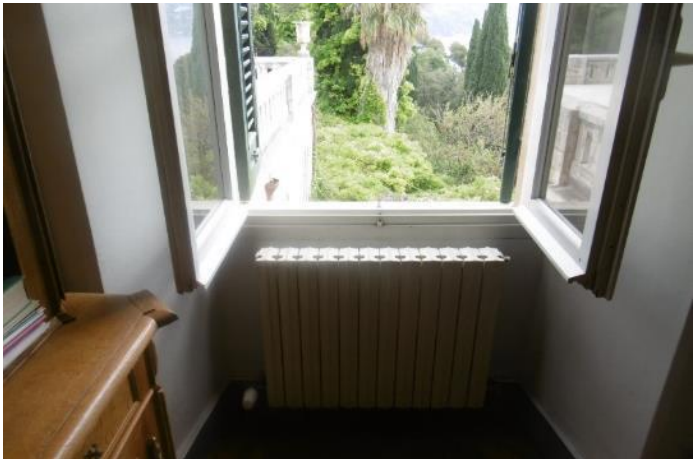
| NON CONFORMITÀ | Altezza parapetto finestra inferiore ai requisiti normativi | | | | | | | |
| DESCRIZIONE<br>PARTICOLAREGGIATA | Casa Rustica (primo piano), Villa Orenco (primo piano): presenza di finestre con parapetto di altezza inferiore alla norma | | | | | | | |

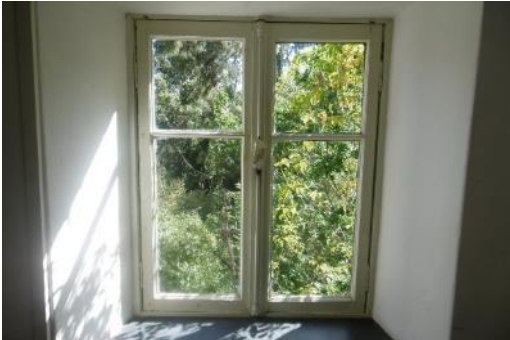
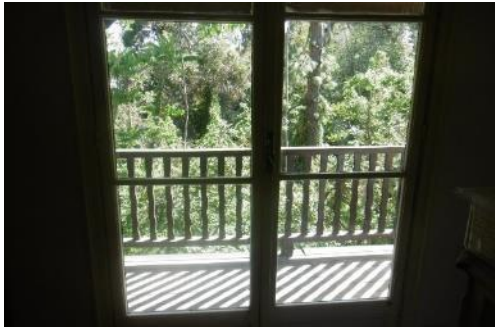
| NON CONFORMITÀ | Superfici vetrate di cui non sono note le caratteristiche di sicurezza | | | | <br><b>FOTO 2023</b> | | | |
| DESCRIZIONE PARTICOLAREGGIATA | Le finestre e porte – finestre ubicate presso alcuni locali a primo piano di Casa Rustica presentano vetri di cui non sono note le caratteristiche di sicurezza | | | | | | | |

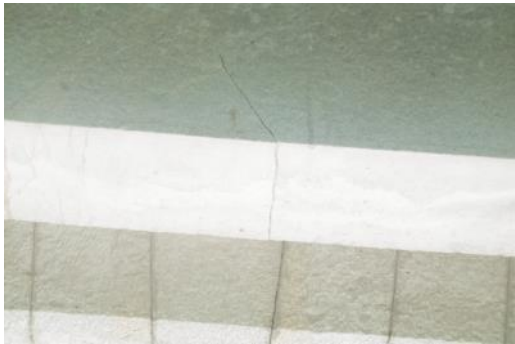
| NON CONFORMITÀ | Fessurazione su calcestruzzo | | | | | | | |
| DESCRIZIONE<br>PARTICOLAREGGIATA | In corrispondenza dell'ingresso al Museo, a piano Terra di Casa Rustica si riscontra una fessurazione del calcestruzzo su una trave con possibile caduta di materiale | | | | | | | |

| DA PIANIFICARE | Monitorare le lesioni presenti sulle strutture<br>Ove necessario, procedere ai relativi interventi di messa in sicurezza e ripristino | | | | | | | |

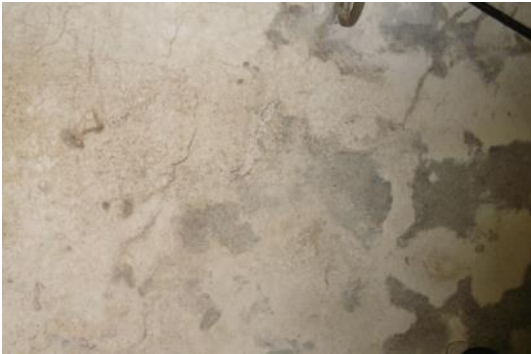
| NON CONFORMITÀ | Presenza di infiltrazioni a parete e a soffitto | | | | | | | |
| DESCRIZIONE<br>PARTICOLAREGGIATA | Presenza di infiltrazioni e di intonaco ammalorato | | | | | | | |

| DA PIANIFICARE | Individuare le cause delle infiltrazioni presenti e procedere alla loro risoluzione<br>Prevedere il ripristino degli intonaci che risultano ammalorati. | | | | | | | |

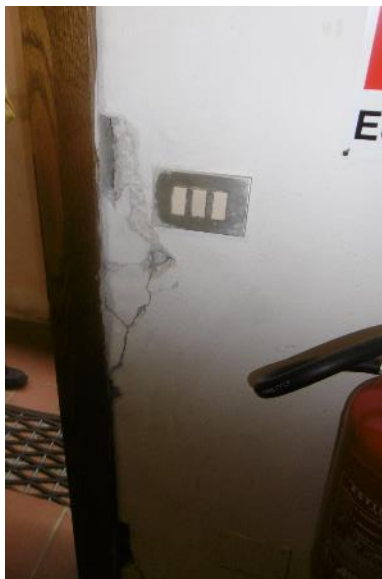
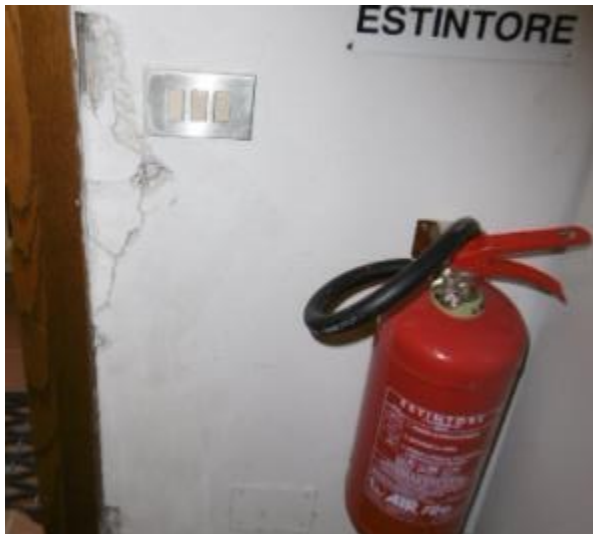
| NON CONFORMITÀ | Presenza di crepa a parete | | | | |
| DESCRIZIONE PARTICOLAREGGIATA | <p>Casa Ballini: salendo sulla scala che conduce a primo piano si segnala la presenza di profonda crepa a parete</p> <p>Analoghe crepe si manifestano anche in corrispondenza dell'ingresso all'edificio (lato interno)</p> <div> <p>FOTO 2023</p> </div> <div> <p>FOTO 2022</p> </div> | | | | |

| TRANSITORIE | Informare il personale del pericolo presente<br>Monitoraggio tramite introduzione di vetrini delle lesioni presenti | | | | |
| DA PIANIFICARE | Richiedere una perizia sulle lesioni presenti sulla struttura<br>Ove necessario, procedere ai relativi interventi di messa in sicurezza e ripristino | | | | |

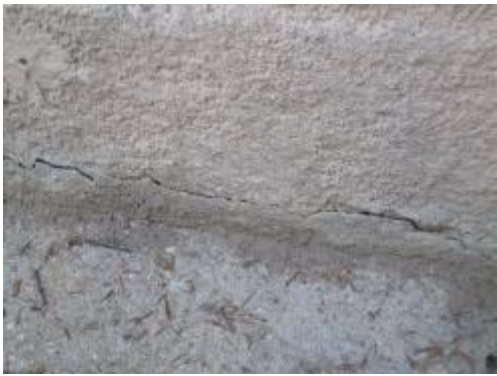
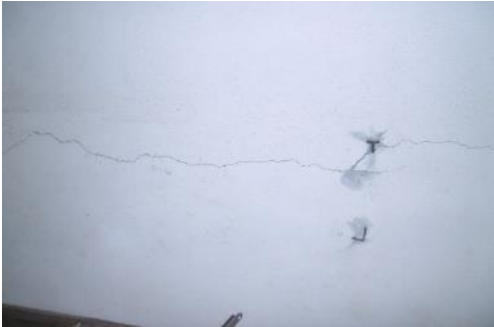
| DESCRIZIONE PARTICOLAREGGIATA | Casa Rustica, Falegnameria (livello inferiore), Foresteria (parete esterna): presenza di crepe a parete e soffitto<br><br><b>FOTO 2022 - FORESTERIA</b> | | | | |

| DA PIANIFICARE | Monitorare le lesioni presenti sulle strutture<br>Ove necessario, procedere ai relativi interventi di messa in sicurezza e ripristino | | | | |

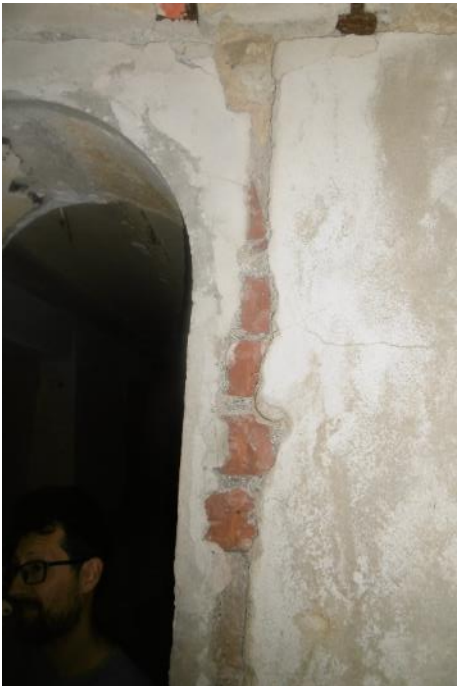
| DESCRIZIONE PARTICOLAREGGIATA | <p>Si segnala ai piani terra (es: sale museali) e fondi presenza di crepe a parete e soffitto, pavimenti imbarcati ecc</p> <div> </div> <p>FOTO 2023 – SALE MUSEALI</p> <div> <p>FOTO 2023 - DEPOSITO PIANO FONDI</p> </div> | | | | |

| DA PIANIFICARE | <p>Monitorare le lesioni presenti sulle strutture</p> <p>Ove necessario, procedere ai relativi interventi di messa in sicurezza e ripristino</p> | | | | |

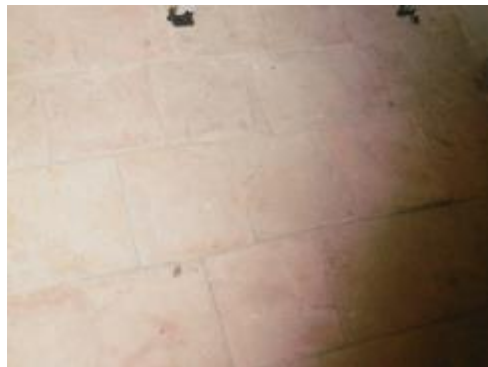
| NON CONFORMITÀ | Pavimento sollevato | | | | | <br>FOTO 2022 | | |
| DESCRIZIONE PARTICOLAREGGIATA | Foresteria (piano terra): pavimento sollevato per la presenza di radici di un vicino ulivo | | | | | | | |

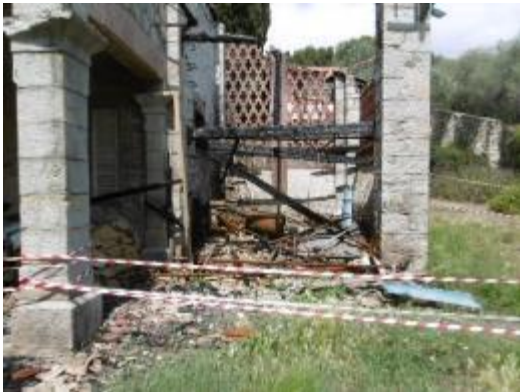
| NON CONFORMITÀ | Presenza di depositi di materiale in struttura puntellata | | | | <br><b>FOTO 2022</b> | | | |
| DESCRIZIONE PARTICOLAREGGIATA | Vaccheria (deposito esterno): presenza di aree puntellate cui non è interdetto in modo efficace l'accesso | | | | | | | |

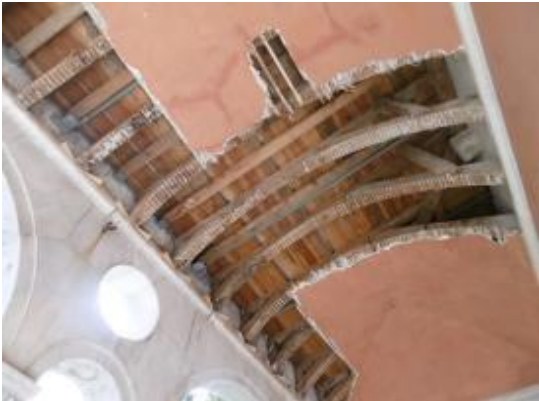
| NON CONFORMITÀ | Coperture su cui sono stati effettuati sondaggi da ripristinare | | | | | | | |
| DESCRIZIONE PARTICOLAREGGIATA | Villa Orengo (loggiato esterno): coperture sottoposte a sondaggi e non ripristinate | | | | | | | |

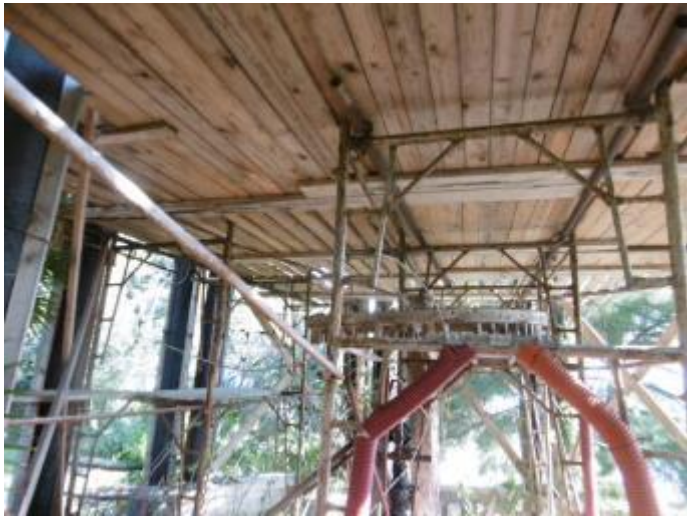
| DESCRIZIONE<br>PARTICOLAREGGIATA | Tempietto del frantoio:<br>presenza di coperture<br>puntellate con pericolo di<br>caduta di materiali | | | | <br><b>FOTO 2021</b> |

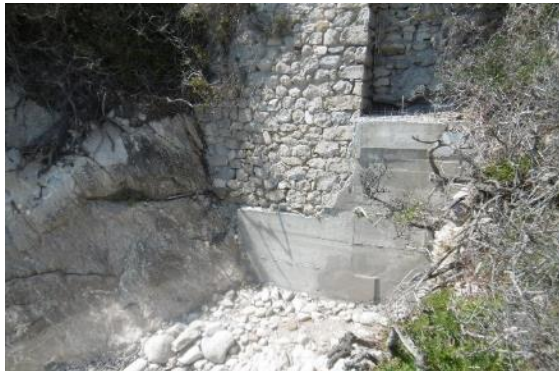
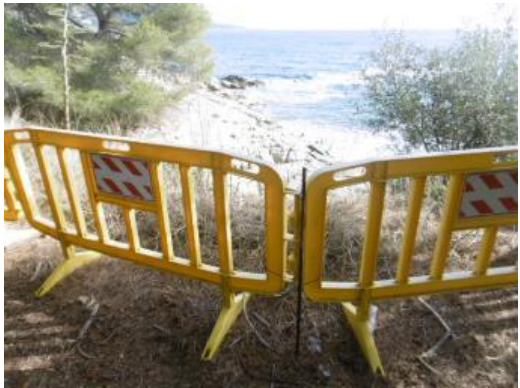
| DESCRIZIONE PARTICOLAREGGIATA | <p>In corrispondenza del muro perimetrale lato mare è presente una porzione che è parzialmente crollata e abbattuta per metterla in sicurezza.</p> <p>L'area è al momento protetta da transenne per evitare l'accesso con pericolo di caduta dall'alto.</p> <p>E' presente altra area in cui il muretto si sta abbassando e può essere a rischio crollo anche parziale</p> <p>Sotto il muretto passa un percorso pedonale che corre lungo il mare</p> <div style="display: flex; justify-content: space-around;"> </div> <div style="display: flex; justify-content: space-around;"> <p>FOTO 2023</p> <p>FOTO 2022</p> </div> | | | | |

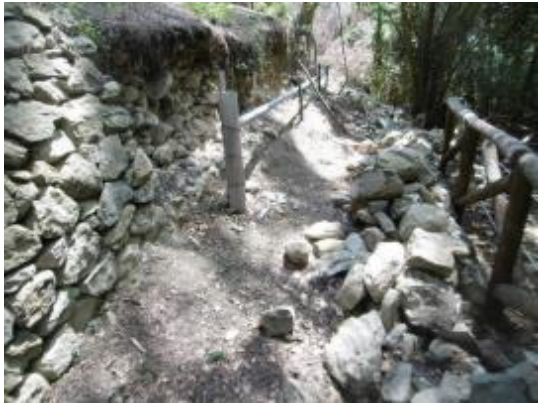
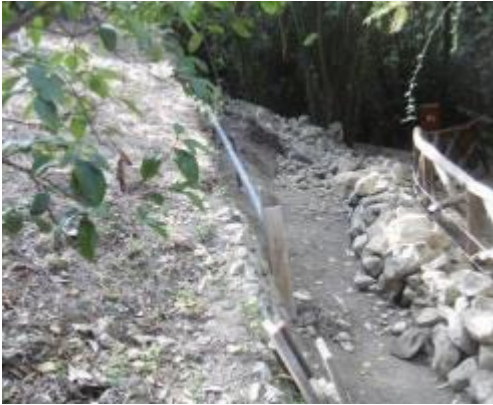
| DESCRIZIONE<br>PARTICOLAREGGIATA | <p>In corrispondenza del muro perimetrale è presente una porzione che è stata parzialmente abbattuta per metterla in sicurezza, poiché rischiava di crollare e di trascinare con sé il vicino tubo di alimentazione del gas alla centrale termica che serve Villa Orengo.</p> <p>L'accesso all'area è interdetto con nastro bianco e rosso</p> <div> <p><b>FOTO 2022</b></p> </div> <div> <p><b>FOTO 2021</b></p> </div> | | | | | |

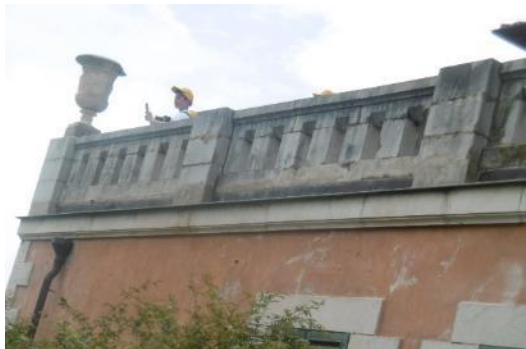
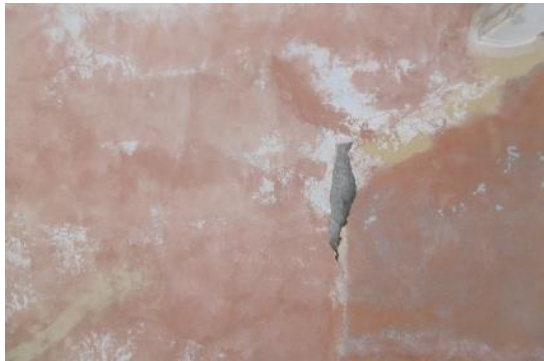
| DESCRIZIONE PARTICOLAREGGIATA | <p>Sulla terrazza esterna di Villa Orenco si segnalano alcuni distacchi di intonaco dalla facciata, con pezzi a terra</p> <p>Si riscontrano fessurazione e distacchi di materiali, in aree interessate dal passaggio anche dei turisti</p> <p>Sul lato est della villa è presente un camino che mostra la lastra lapidea di copertura spezzata, immediatamente sopra una terrazza aperta al pubblico.</p> <div> <p>FOTO 2023</p> </div> <div> <p>FOTO 2023</p> </div> | | | | |

| DA PIANIFICARE | <p>Monitorare la stabilità della struttura</p> <p>Sulla base dei risultati, procedere ai relativi interventi di messa in sicurezza e ripristino</p> <p>Procedere alla manutenzione delle terrazze della villa, ove, anche per effetto del fogliame che inibisce il regolare deflusso delle acque meteoriche, si verificano infiltrazioni.</p> | | | | |

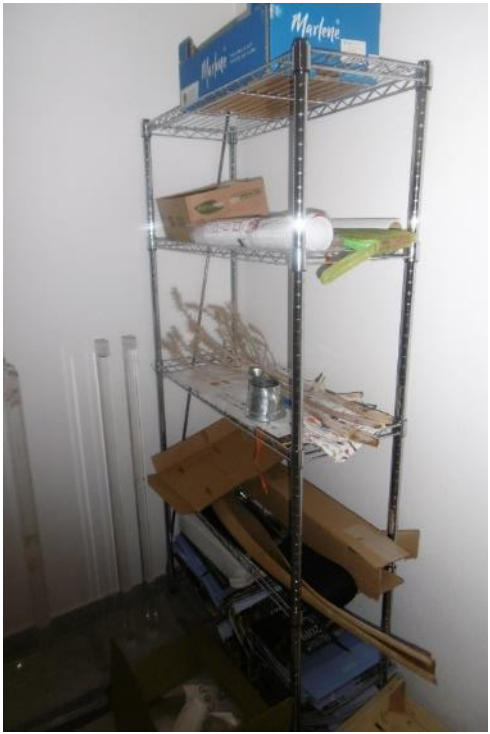
| DESCRIZIONE PARTICOLAREGGIATA | <p>Presso il Deposito a Piano Terra di Villa Orenco, il Deposito Fitofarmaci a piano terra della Foresteria e i Depositi di Casa Maurizio sono presenti scaffalature non fissate</p> | | | | | <p>FOTO 2023</p> |

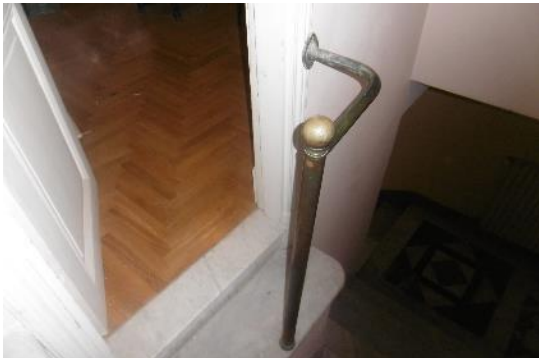
| NON CONFORMITÀ | Parapetto non fissato completamente | | | | <br>Foto 2023 | | | |
| DESCRIZIONE<br>PARTICOLAREGGIATA | A terzo piano di Villa Orengo, all'esterno del locale dove sono stampate le etichette, è presente lungo la scala di accesso un parapetto che non appare completamente fissato | | | | | | | |

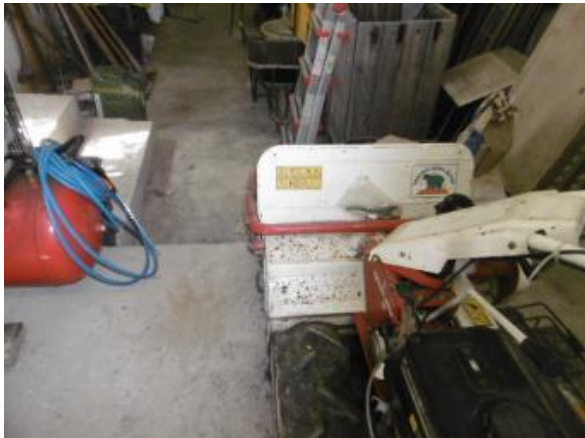
| NON CONFORMITÀ | Attrezzature di lavoro in area sprovvista di fermo | | | | <br>FOTO 2022 | | | | |
| DESCRIZIONE PARTICOLAREGGIATA | Alcune attrezzature di lavoro (es: motozappa, trinciasarmenti) sono posizionate in spazio sopraelevato, con pericolo di caduta in fase di movimentazione | | | | | | | | |

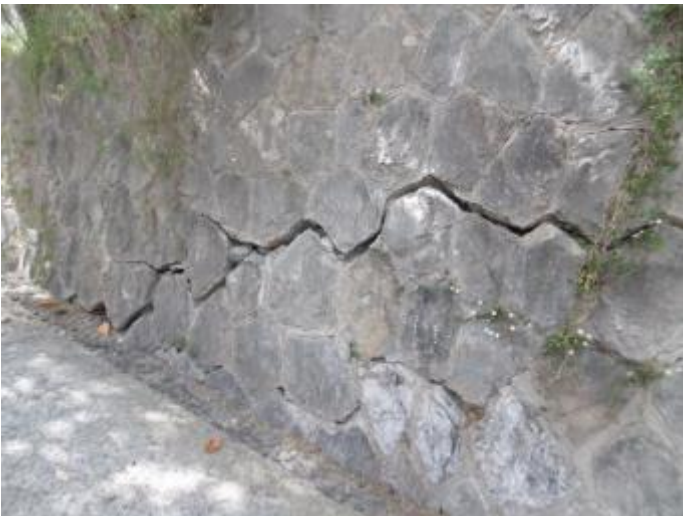
| NON CONFORMITÀ | Muro perimetrale in parte danneggiato | | | | | | |
| DESCRIZIONE PARTICOLAREGGIATA | In corrispondenza del muro perimetrale lato ingresso carrabile è presente una vasta crepa | | | | | | |

| TRANSITORIE | Informare il personale del pericolo presente<br>Monitoraggio delle lesioni presenti | | | | | | |
| DA PIANIFICARE | Richiedere una perizia sulle lesioni presenti sulla struttura<br>Ove necessario, procedere ai relativi interventi di messa in sicurezza e ripristino | | | | | | |

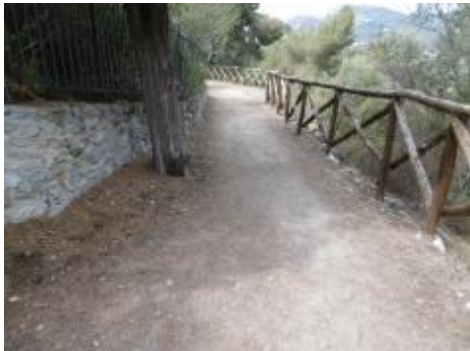
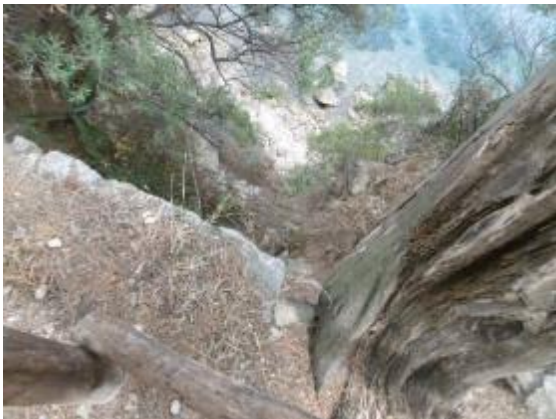
| DESCRIZIONE PARTICOLAREGGIATA | <p>In corrispondenza del passaggio di accesso alla cava in cui sono conferiti con l'uso dello scavatore i residui vegetali per poi essere bruciati, la montagna sottostante risulta parzialmente smottata</p> <div> </div> <p>FOTO 2022</p> | | | | |

| TRANSITORIE | <p>Informare il personale del pericolo presente</p> <p>Monitoraggio delle lesioni presenti sul fianco della montagna</p> <p>In attesa della ricezione della perizia sulla stabilità del muro, prevedere il divieto di transito con mezzi meccanici dal passaggio in oggetto</p> | | | | |
| DA PIANIFICARE | <p>Richiedere una perizia al Dipartimento competente sulle lesioni presenti e sull'idoneità del terreno a sostenere il passaggio dell'escavatore</p> <p>Verificare che la staccionata presente sia in grado di garantire idonea protezione al passaggio del trattore</p> <p>Ove necessario, procedere ai relativi interventi di messa in sicurezza e ripristino</p> | | | | |

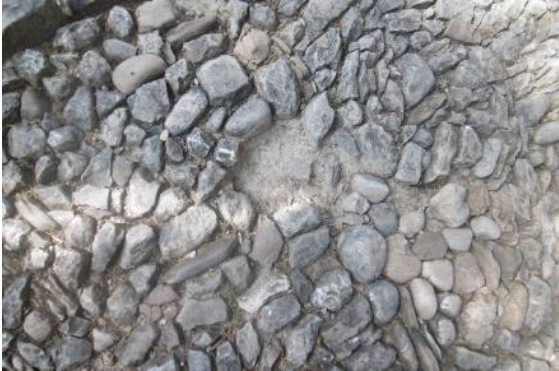
| DESCRIZIONE PARTICOLAREGGIATA | <p>In corrispondenza di tutti i Giardini sono presenti passaggi pedonali con buche, rialzi nella pavimentazione, assenza di ciottoli, tombini sprofondati ecc</p> <div> </div> <p>FOTO 2023</p> | | | | | |

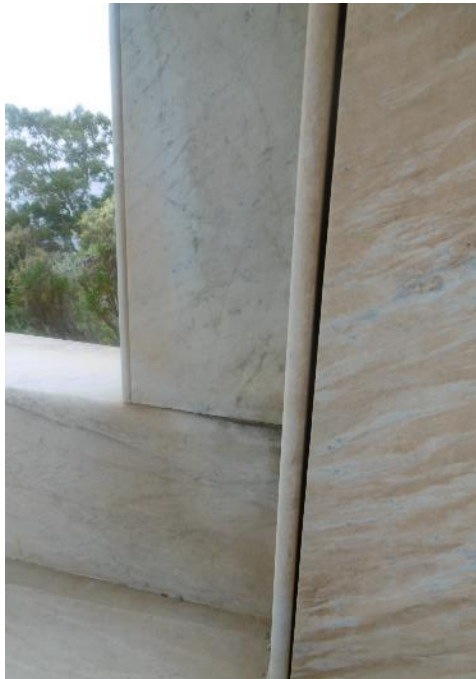
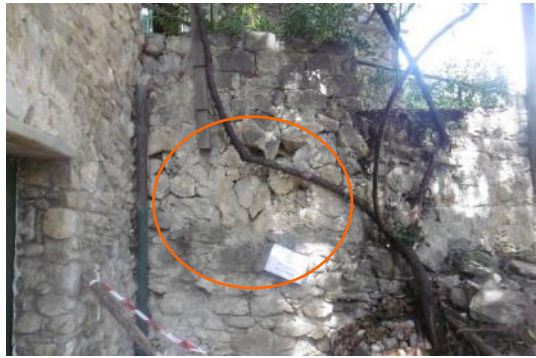
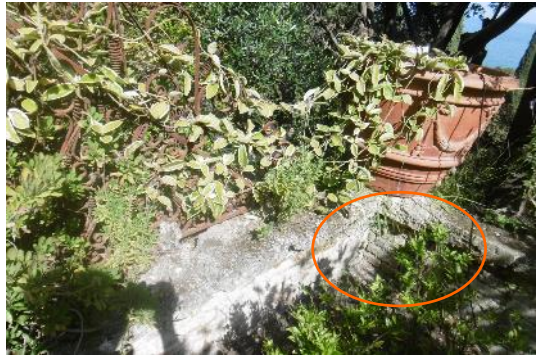
| NON CONFORMITÀ | Presenza di strutture lesionate | | | | | |
| DESCRIZIONE<br>PARTICOLAREGGIATA | <p>In corrispondenza di tutti i Giardini sono presenti strutture che presentano fessurazioni, spancamenti, crepe, distacchi di materiale, murature disgregate dalla vegetazione, caditoie da sostituire ecc, in aree interessate dal passaggio dei visitatori</p> <div data-bbox="432 900 909 1576" data-label="Image"> </div> <p>FOTO 2023</p> <div data-bbox="954 768 1492 1124" data-label="Image"> </div> <div data-bbox="954 1128 1492 1482" data-label="Image"> </div> <p>FOTO 2023</p> | | | | | |

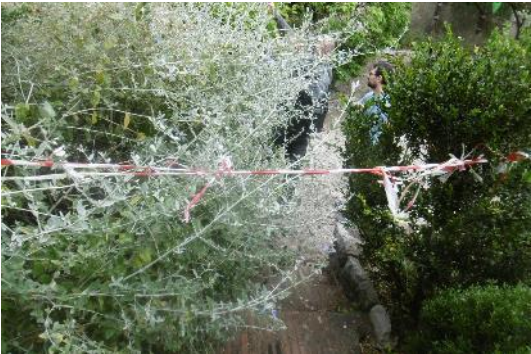
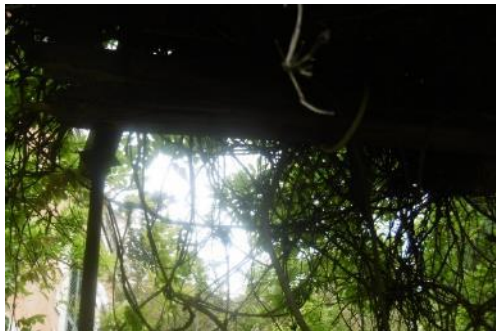
| NON CONFORMITÀ | Pergola con travi in legno lesionate | | | | <br><b>FOTO 2023</b> | | | | |
| DESCRIZIONE PARTICOLAREGGIATA | In corrispondenza della Pergola Sud si segnalano alcune travi lesionate, con possibili distacchi di materiale, in aree interessate dal passaggio anche dei visitatori<br>Tali aree sono state interdette con nastro bianco - rosso<br><br><b>FOTO 2023</b> | | | | | | | | |
