**Centro di Servizi per il Ponente Ligure -  
Giardini Botanici Hanbury GBH**

## DOCUMENTO DI VALUTAZIONE DEI RISCHI

### Relazione Tecnica della Sicurezza

25/05/2023

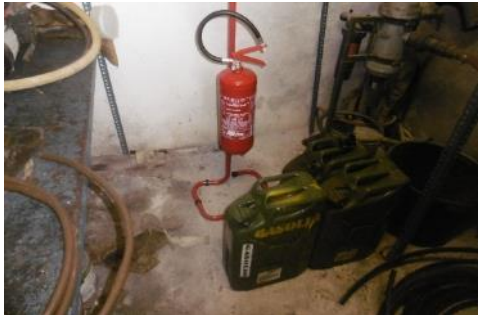
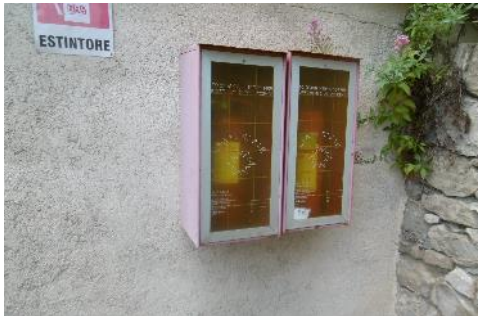
| | RIFERIMENTO PLANIMETRICO | | | | LIV. | | ST. | Depositi carburanti |
|---|---|---|---|---|---|--|---|---|
| <b>Non conformità</b> | Assenza di estintore a servizio dell'area<br>Assenza di bacino di contenimento | | | | | | | |
| <b>Descrizione particolareggiata</b> | <p>Non è presente un estintore a polvere a servizio dei locali utilizzati come deposito dei carburanti (benzina e gasolio) destinati all'alimentazione delle attrezzature in uso presso i Giardini</p> <p>Tali locali sono rispettivamente ubicati:</p> <ul style="list-style-type: none"> <li>- a fianco del livello inferiore della Falegnameria;</li> <li>- in prossimità del Vivaio (deposito principale)</li> </ul> <p>Assenza di bacino di contenimento o armadio di sicurezza per le taniche dei carburanti presenti</p> <div data-bbox="424 1064 981 1478"> <p><b>Foto 2022 – Deposito Falegnameria</b></p> </div> <div data-bbox="1013 728 1492 1041"> <p><b>Foto 2023 – Deposito Falegnameria</b></p> </div> <div data-bbox="1013 1086 1492 1400"> <p><b>Foto 2023 – Deposito Vivaio</b></p> </div> | | | | | | | |

| | RIFERIMENTO PLANIMETRICO | | | | LIV. | | ST. | Depositi carburanti |
|---|---|---|---|---|---|--|---|---|
| <b>TRANSITORIE</b> | Informare il personale addetto alle squadre di emergenza del pericolo presente | | | | | | | |

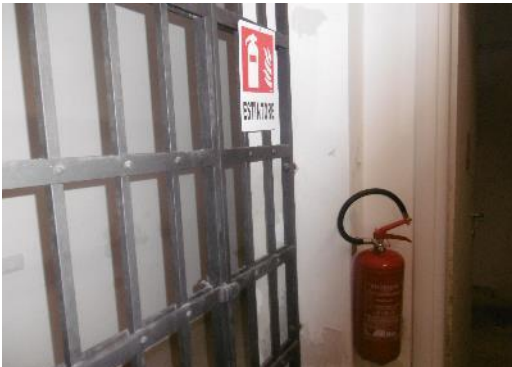
| NON CONFORMITÀ | Assenza di estintore a servizio dell'area | | | | | | | |
| DESCRIZIONE PARTICOLAREGGIATA | Non sono presenti estintori a polvere a servizio dei depositi ubicati al piano fondi di Villa Orengo | | | | | | | |

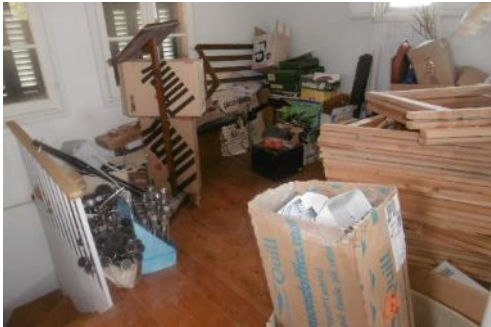
| NON CONFORMITÀ | Presenza di materiale vario in deposito | | | | |
| DESCRIZIONE PARTICOLAREGGIATA | <p>Presso i piani quarto e quinto di Villa Orengo sono presenti materiali vari in deposito, parte dei quali posizionati a terra</p> <p>Al piano quinto è posizionato materiale vario in attesa di smaltimento</p> <p>Non è presente un estintore a servizio dell'area</p> <div> <p><b>Foto 2022</b></p> </div> <div> <p><b>Foto 2023 – PIANO QUINTO</b></p> </div> <div> <p><b>Foto 2023 – PIANO QUARTO</b></p> </div> | | | | |

| TRANSITORIE | Informare il personale del pericolo presente | | | | |

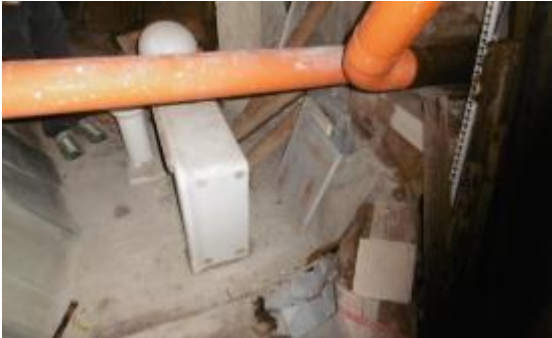
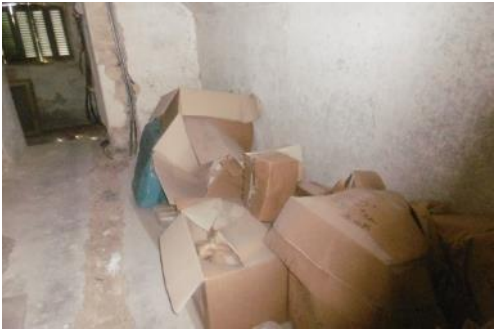
| NON CONFORMITÀ | Presenza di materiali in disuso | | | | |
| DESCRIZIONE PARTICOLAREGGIATA | <p>Presso il Piano Fondi di Villa Orengo sono presenti materiali in deposito<br/>Buona parte del materiale è costituito da reperti di cui la Soprintendenza chiede la conservazione per motivi storico-artistici<br/>Sono presenti anche materiali provenienti da un vecchio cantiere di ristrutturazione</p> <div> <p><b>Foto 2021</b></p> <p><b>Foto 2023</b></p> </div> <div> <p><b>Foto 2023</b></p> </div> | | | | |

| TRANSITORIE | Informare il personale del pericolo presente | | | | |

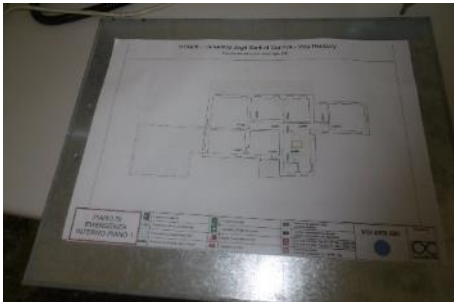
| NON CONFORMITÀ | Planimetrie di emergenza disponibili ma non affisse | | | | | <br><b>Foto 2023</b> | | |
| DESCRIZIONE PARTICOLAREGGIATA | Presso tutti i piani di Villa Orengo non sono presenti le planimetrie di emergenza | | | | | | | |

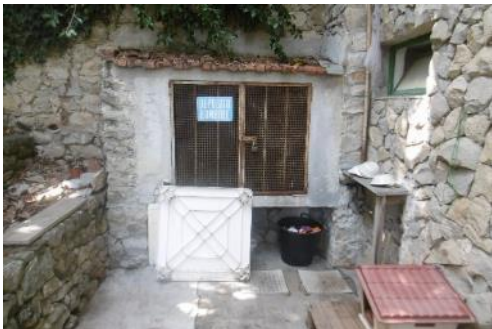
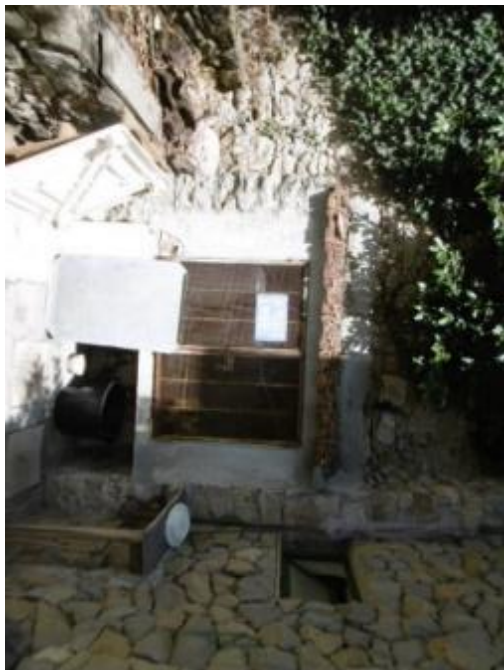
| NON CONFORMITÀ | Deposito bombole esposto alla radiazione solare | | | | | | | |
| DESCRIZIONE PARTICOLAREGGIATA | <div>Le bombole di GPL sono in deposito presso cabinotto che è esposto alle radiazioni solari</div> <div><p>Foto 2023</p></div> | | | | | | | |

| TRANSITORIE | Informare il personale del pericolo presente | | | | | | | |

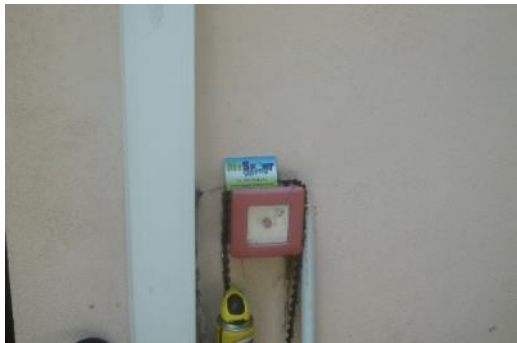
| | RIFERIMENTO<br>PLANIMETRICO | LIV. | Area esterna | ST. | Vivaio |
|---|---|---|---|---|---|
| NON CONFORMITÀ | Pulsante di sgancio corrente non segnalato | | | | |
| DESCRIZIONE<br>PARTICOLAREGGIATA | Al di fuori dell'ingresso del Vivaio è presente un pulsante di sgancio della corrente elettrica non segnalato | | | | <br><b>Foto 2023</b> |

| | RIFERIMENTO<br>PLANIMETRICO | LIV. | Area esterna | ST. | Vivaio |
|---|---|---|---|---|---|
| TRANSITORIE | Informare il personale addetto alle squadre di emergenza del pericolo presente | | | | |

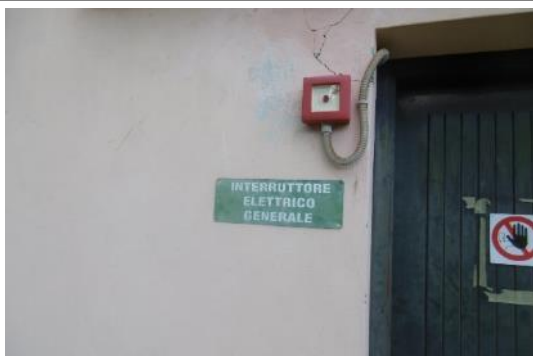
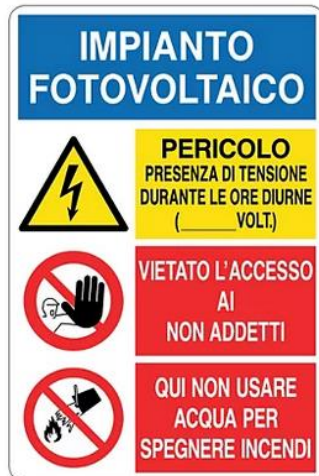
| NON CONFORMITÀ | Quadro e impianto fotovoltaico non segnalati<br>Pulsante di sgancio non segnalato | | | | | | |
| DESCRIZIONE PARTICOLAREGGIATA | Non è presente la segnaletica relativa all'impianto fotovoltaico esistente e al relativo pulsante di sgancio | | | | | | |
| STATO DI ATTUAZIONE | Misura parzialmente attuata (pulsante di sgancio segnalato) | | | | | | |

| DA PIANIFICARE | <p>Segnalare il quadro elettrico e la parte di impianto a servizio dei pannelli fotovoltaici che rimangono in tensione, in presenza di luce solare, anche dopo l'azionamento del sezionatore generale.</p> <p>Introdurre idonea segnalazione del pulsante di sgancio presente e al rischio di elettrocuzione con relativi divieti</p> | | | | | | |
| ORGANIZZATIVE | <p>Acquisire copia del certificato di collaudo ai sensi del DM 19/2/2007</p> <p>Aggiornare il Piano di Emergenza della sede, con scheda specifica in merito alla presenza dell'impianto fotovoltaico e alle modalità di gestione di un'eventuale emergenza</p> | | | | | | |

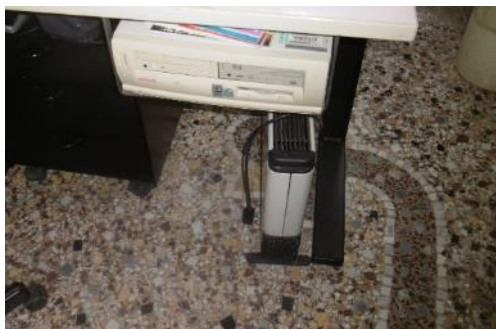
| NON CONFORMITÀ | Uso di apparecchiature elettriche ausiliarie di riscaldamento | | | | | <br><b>FOTO 2023</b> | |
| DESCRIZIONE PARTICOLAREGGIATA | Presenza di apparecchiature di riscaldamento elettriche, acquistate dall'Ateneo, in uso presso vari locali della Palazzina di Villa Orengo | | | | | | |

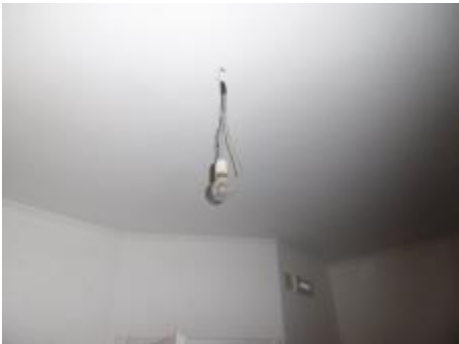
| NON CONFORMITÀ | Presenza di lampada priva di portalampade | | | | | | <br>Foto 2021 | |
| DESCRIZIONE PARTICOLAREGGIATA | Nello spogliatoio a piano terra di Casa Maurizio è presente una lampada priva di lampadario / portalampade | | | | | | | |

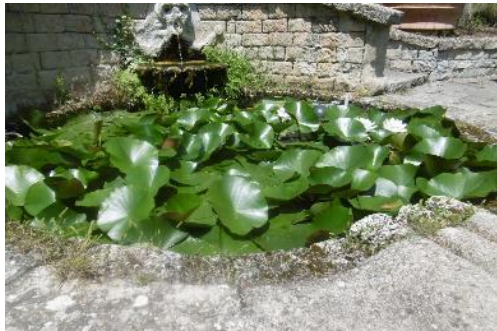
| NON CONFORMITÀ | Vasche prive di idonei parapetti | | | | <br>FOTO 2022 | | | |
| DESCRIZIONE PARTICOLAREGGIATA | Sono presenti vasche esterne, accessibili al personale e ai visitatori, sprovviste di idonea protezione per cadute accidentali al loro interno<br><br>FOTO 2023 | | | | | | | |

| TRANSITORIE | Informare il personale e i visitatori del pericolo presente.<br>Interdire l'accesso ai passaggi / luoghi di lavoro che risultano sprovvisti di parapetto, tramite installazione di protezioni provvisorie. | | | | | | | |

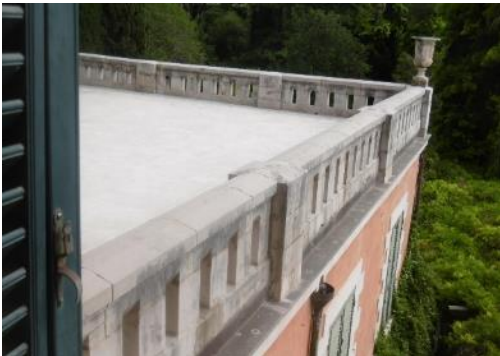
| NON CONFORMITÀ | Altezza parapetto inferiore ai requisiti normativi | | | | | | | |
| DESCRIZIONE<br>PARTICOLAREGGIATA | <p>In corrispondenza delle terrazze esterne sono presenti parapetti di altezza inferiore a quanto previsto dalla normativa vigente</p> <p>FOTO 2023</p> | | | | | | | |

| TRANSITORIE | <p>Evidenziare il pericolo con opportuna cartellonistica.</p> <p>Interdire l'accesso ai passaggi / luoghi di lavoro che risultano sprovvisti di idoneo parapetto, tramite installazione di protezioni provvisorie (es: reti metalliche fissate alle estremità e tra di loro, in modo da creare una barriera non attraversabile e non facilmente rimovibile).</p> | | | | | | | |

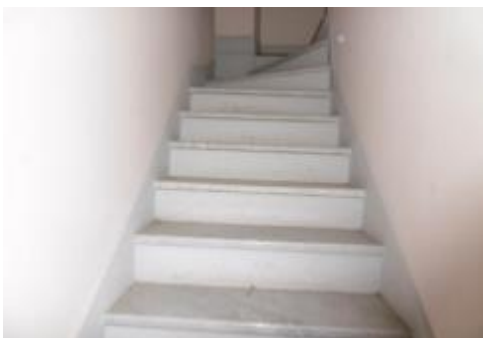
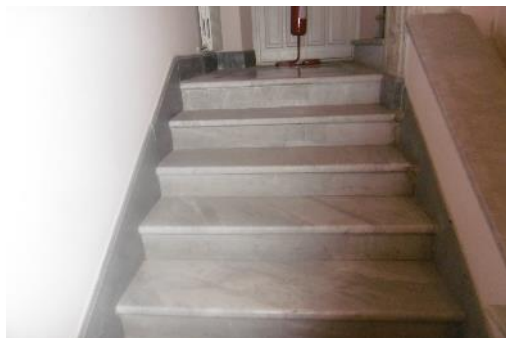
| NON CONFORMITÀ | Scala senza corrimano | | | | <br><b>FOTO 2022</b> | | | |
| DESCRIZIONE PARTICOLAREGGIATA | Villa Orengo: la scala di collegamento tra i piani secondo e quinto è sprovvista di corrimano in vari punti e di dispositivi antiscivolo sui gradini | | | | | | | |

| TRANSITORIE | Informare il personale del pericolo presente | | | | | | | |

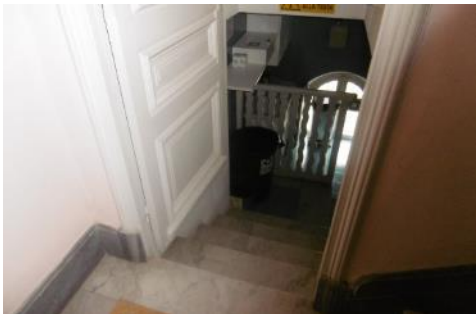
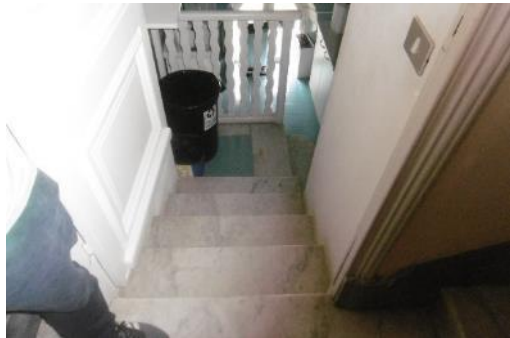
| NON CONFORMITÀ | Accesso a locale su scala non segnalato | | | | <br>FOTO 2023 | | | |
| DESCRIZIONE PARTICOLAREGGIATA | Villa Orengo: l'accesso al locale ristoro avviene dalla scala centrale di accesso ai piani direttamente su rampa di scale interna che scende all'area di ristoro con pericolo di inciampo e caduta<br>La scala è inoltre sprovvista di idoneo corrimano e di strisce antiscivolo | | | | | | | |

| TRANSITORIE | Informare il personale del pericolo presente | | | | | | | |

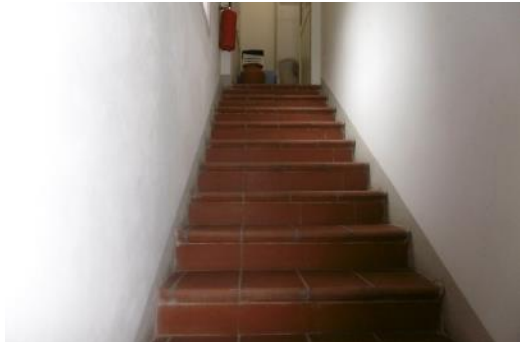
| NON CONFORMITÀ | Scala senza corrimano | | | | <br><b>FOTO 2022 – CASA BALLINI ESTERNA</b> | | | |
| DESCRIZIONE PARTICOLAREGGIATA | Casa Ballini, Foresteria: presenza di rampe di scale sprovviste di corrimano:<br>Sono inoltre assenti dispositivi antiscivolo sui gradini | | | | | | | |

| TRANSITORIE | Informare il personale e gli utenti del pericolo presente | | | | | | | |

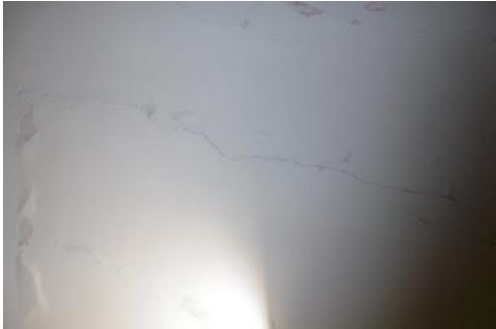
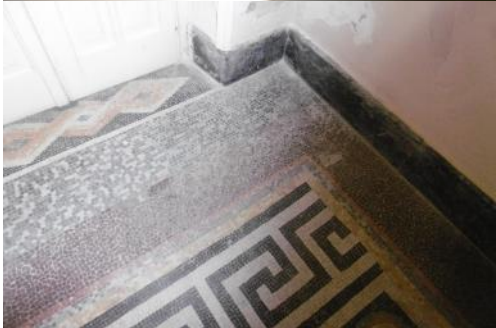
| NON CONFORMITÀ | Presenza di crepe a parete e soffitto | | | | |
| DESCRIZIONE PARTICOLAREGGIATA | <p>Si segnala ai piani terra (es: sale museali) e fondi presenza di crepe a parete e soffitto, pavimenti imbarcati ecc</p> <div> </div> <p>FOTO 2023 – SALE MUSEALI</p> <div> <p>FOTO 2023 - DEPOSITO PIANO FONDI</p> </div> | | | | |

| TRANSITORIE | Informare il personale del pericolo presente | | | | |
| DA PIANIFICARE | <p>Monitorare le lesioni presenti sulle strutture</p> <p>Ove necessario, procedere ai relativi interventi di messa in sicurezza e ripristino</p> | | | | |

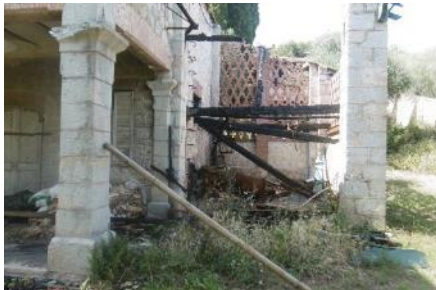
| NON CONFORMITÀ | Presenza di depositi di materiale in struttura puntellata | | | | <br><b>FOTO 2022</b> | | | |
| DESCRIZIONE PARTICOLAREGGIATA | Vaccheria (deposito esterno): presenza di aree puntellate cui non è interdetto in modo efficace l'accesso | | | | | | | |

| TRANSITORIE | Informare il personale e i visitatori del pericolo presente | | | | | | | |

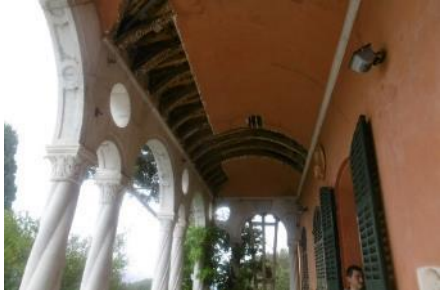
| NON CONFORMITÀ | Coperture su cui sono stati effettuati sondaggi da ripristinare | | | | | | | |
| DESCRIZIONE PARTICOLAREGGIATA | Villa Orengo (loggiato esterno): coperture sottoposte a sondaggi e non ripristinate | | | | | | | |

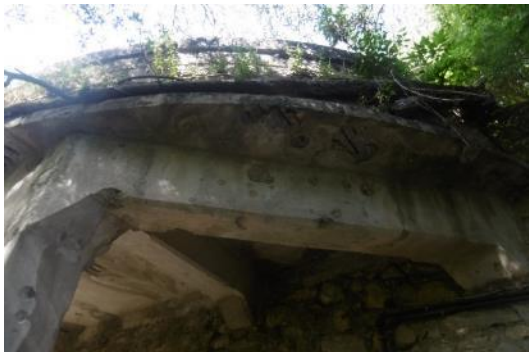
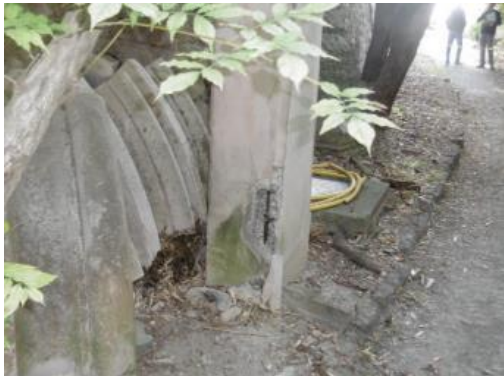
| NON CONFORMITÀ | Caduta di materiale dall'alto | | | | |
| DESCRIZIONE<br>PARTICOLAREGGIATA | <p>Struttura di supporto all'anfiteatro superiore da cui si distaccano parti di intonaco</p> <p>Alcuni ferri di armatura dei pilastri risultano scoperti</p> <p>L'accesso all'area è interdetto con nastro bianco e rosso, ma la segnalazione potrebbe non essere rispettata dai visitatori</p> <div> <p><b>FOTO 2023</b></p> </div> <div> <p><b>FOTO 2022</b></p> </div> | | | | |

| TRANSITORIE | Informare il personale e i visitatori del pericolo presente | | | | |

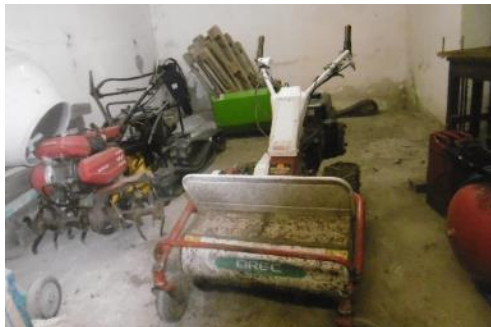
| NON CONFORMITÀ | Attrezzature di lavoro in area sprovvista di fermo | | | | <br>FOTO 2022 | | | | |
| DESCRIZIONE PARTICOLAREGGIATA | Alcune attrezzature di lavoro (es: motozappa, trinciasarmenti) sono posizionate in spazio sopraelevato, con pericolo di caduta in fase di movimentazione | | | | | | | | |

| TRANSITORIE | Informare il personale del pericolo presente | | | | | | | | |

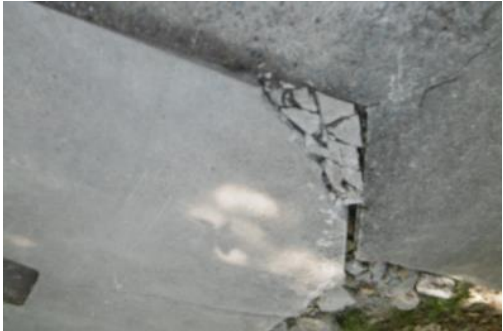
| NON CONFORMITÀ | Passaggi pedonali con pericolo di inciampo | | | | | |
| DESCRIZIONE PARTICOLAREGGIATA | <p>In corrispondenza di tutti i Giardini sono presenti passaggi pedonali con buche, rialzi nella pavimentazione, assenza di ciottoli, tombini sprofondati ecc</p> <div> </div> <p>FOTO 2023</p> | | | | | |

| TRANSITORIE | Informare il personale e i visitatori del pericolo presente | | | | | |
